## ESTUDO TÉCNICO

### INSTALAÇÃO DE EQUIPAMENTO MEDIDOR DE VELOCIDADE DO TIPO FIXO COM MOSTRADOR DE VELOCIDADE

ESTUDO TÉCNICO:  
INSTALAÇÃO DE INSTRUMENTOS OU EQUIPAMENTOS MEDIDORES DE VELOCIDADE  
DO TIPO FIXO

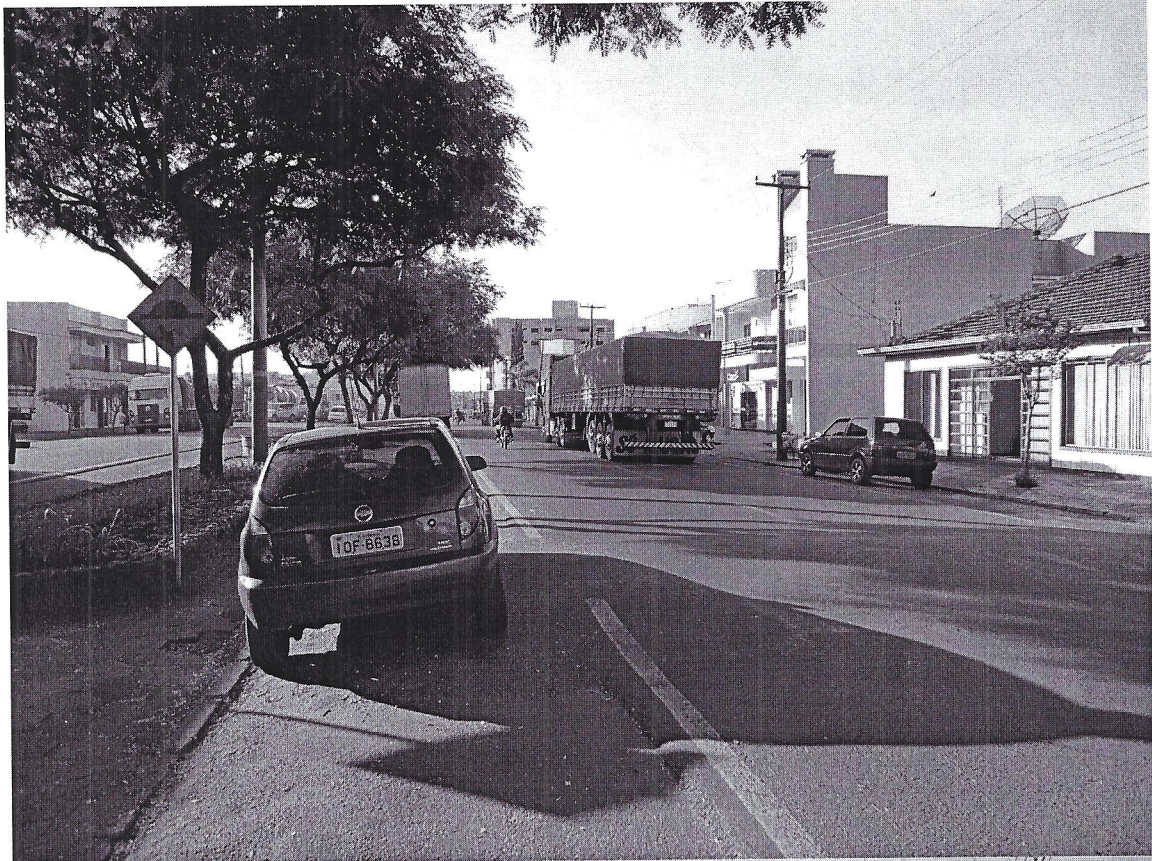
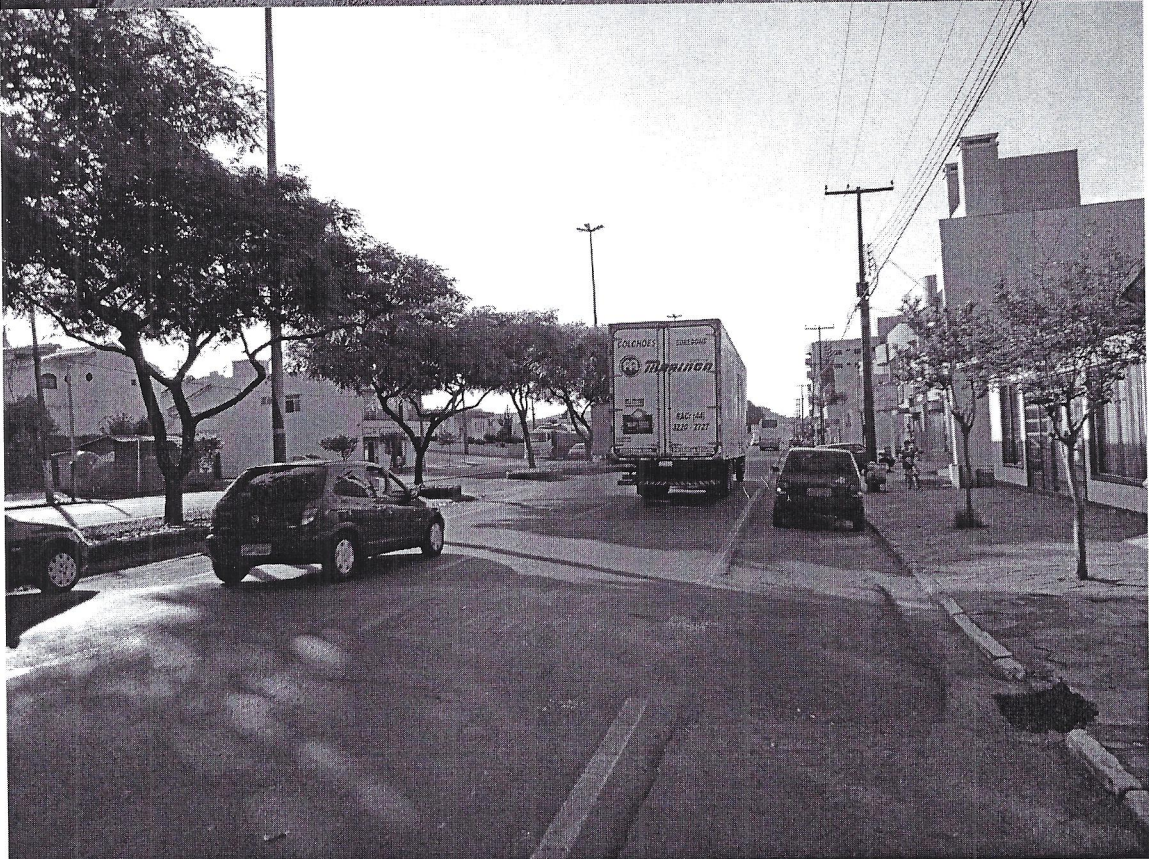
Av. Dambros e Piva, nº 531 – Sentido Marmeleiro / Francisco Beltrão

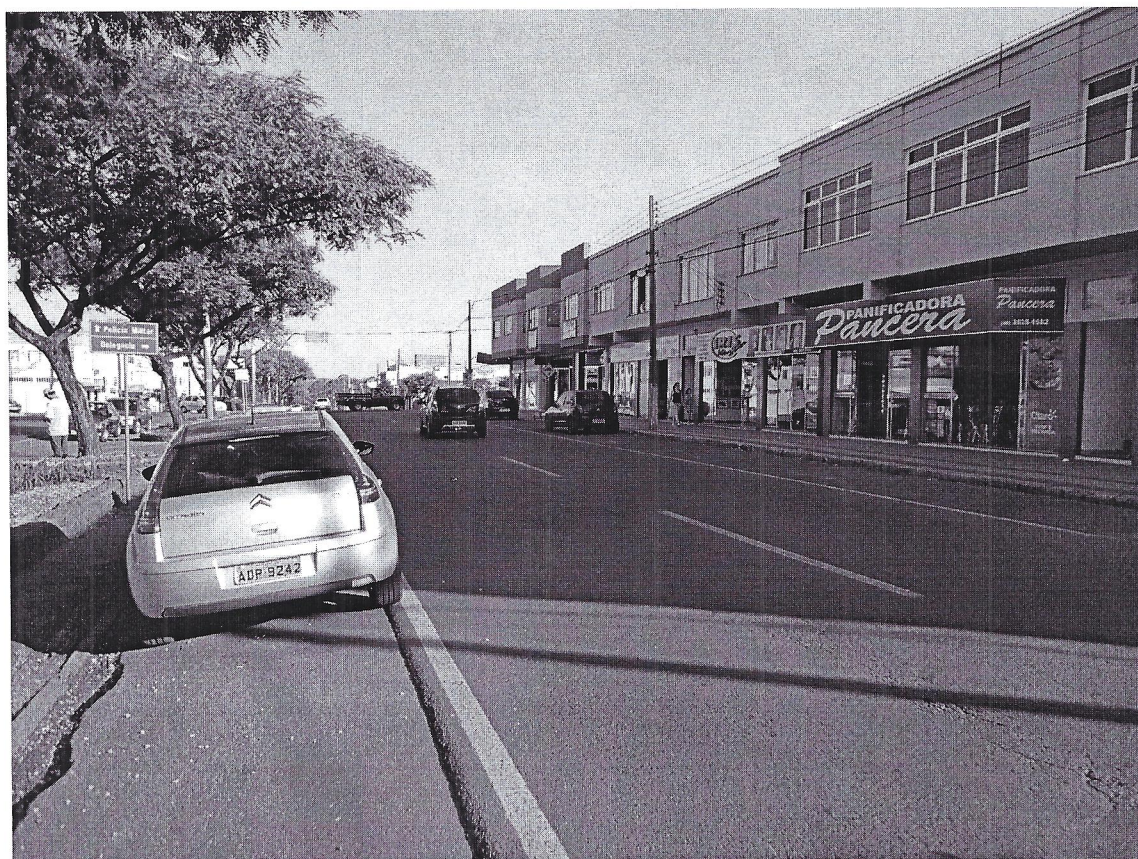
Av. Dambros e Piva, nº 550 – Sentido Francisco Beltrão / Marmeleiro

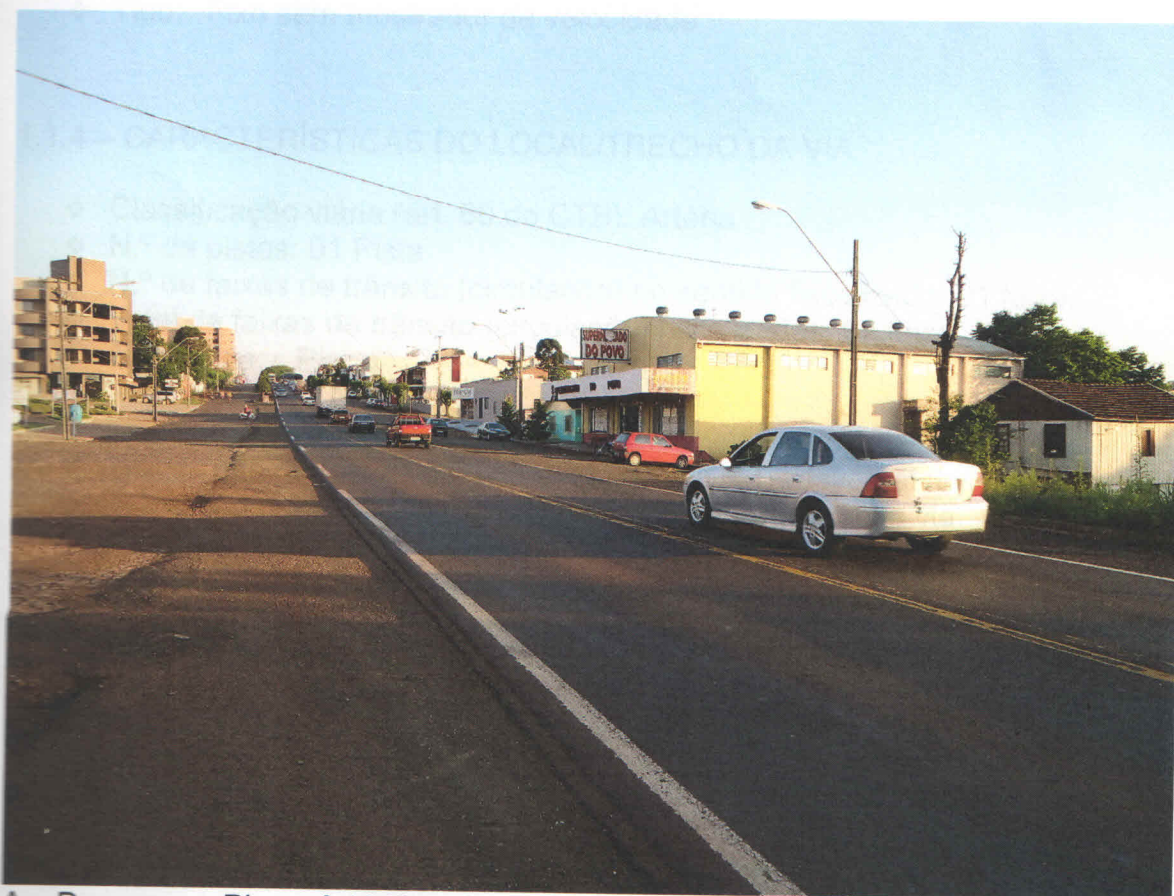
Av. Dampros e Piva, nº 1140 – Sentido Francisco Beltrão / Marmeleiro
